음성 망이산성의 보존·정비
및 활용 방안

김봉근*.최래인**.최범식***

-
- I. 머리말
 - II. 음성 망이산성 현황
 - III. 주요 사례 분석
 - IV. 보존·정비 및 활용 방안
 - V. 맺음말
-

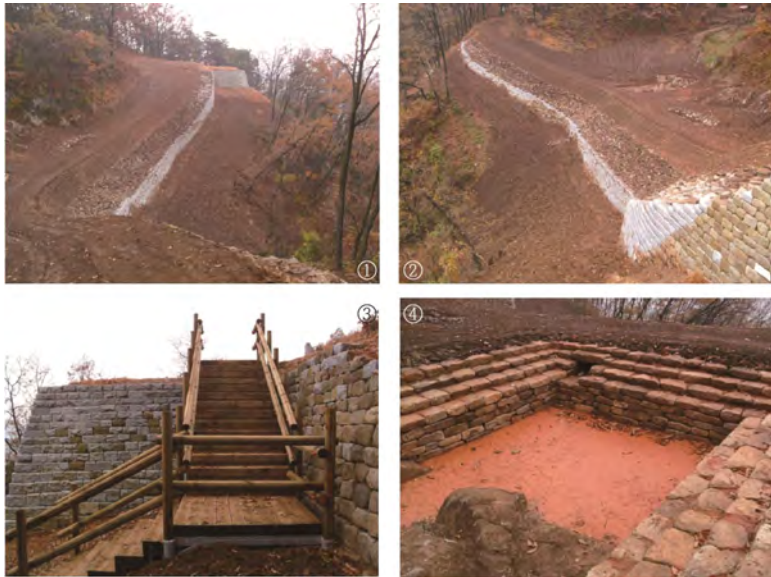
<사진 1> 음성 망이산성 2차 정비(음성군청 내부자료)

남성벽의 정비는 잔존상태가 양호한 구간을 제외하고 붕괴 및 유실된 구간을 해체·재축하는 방식으로 이루어졌다. 정비 과정에서 붕괴된 성돌 등을 최대한 사용하였으며, 성돌의 접촉면의 마찰력을 높여 외부 압력을 견딜 수 있도록 하였다. 성돌은 앞면 접촉면을 넓히고, 뒷고임돌 및 속채움돌을 잘 다진 후 세로로 어긋나게 쌓는 방법을 이용하였다. 성돌 보충은 해체면석의 15%, 붕괴면석의 80%로 하고, 주변채집

남치성에는 방부목 계단을 설치하여 성내 탐방을 위한 동선을 확보하였고, 집수시설의 경우 유실 방지를 위해 두께 10~13cm정도의 자연석을 이용하여 설치하였다. 집수시설의 원활한 배수를 위해 남성벽 구간 중 가장 낮은 지점에 배수구를 설치하였으며, 집수시설에 출수구를 따로 확보하여 보완하였다(<사진 1>).

①·②·③ 외성 남성벽 정비 후 ④ 집수지 정비 후

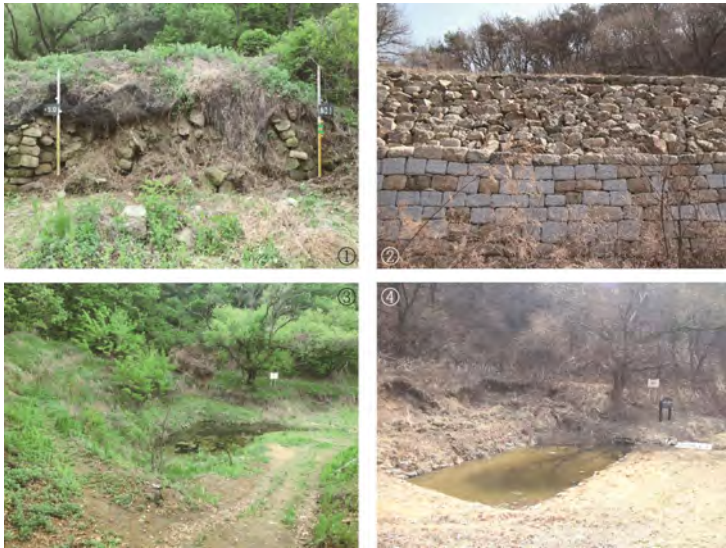
<사진 2> 음성 망이산성 2차 정비

2017년 성벽보수사업은 동년 5월부터 8월까지 망이산성의 서측인 서남치성에서 북측으로 65m 떨어진 지점의 19.5m 석축 구간에 대해 진행되었다. 해당 정비구간은 2013년 충청북도문화재연구원의 발굴조사 구간으로 집수지와 수구는 복토되었고, 성벽은 일부가 노출된 상태였다. 정비는 주변에서 채집된 성돌(가로 20~40cm, 세로 15~25cm, 뒷길이는 20~40cm)을 바탕으로 기존의 성돌 쌓기 방식과 동일하게 진행되었으며, 성돌의 80%, 채움석의 70%는 현장에서 채집된 돌을 활용하였다. 집수지는 복토를 제거하고 호안석축을 자문의견에 맞추어 복원하였고, 수구는 잔존 바닥석과 개석, 측벽을 해체 후 다시 축조하되, 부족한 석재는 외부에서 반입하여 복원하였다. 또한 성 내부에 조성된 기존 잔디 배수로는 발굴조사로 인해 끊어져 있었기에 수구까지 다시 연결한 다음, 수구 앞에 침사지를 만들어 토사가 수구로 진입하지 않도록 정비하였다(<사진 2>).

①·② 외성 성벽 정비 전후 ③·④ 집수지 정비 전후

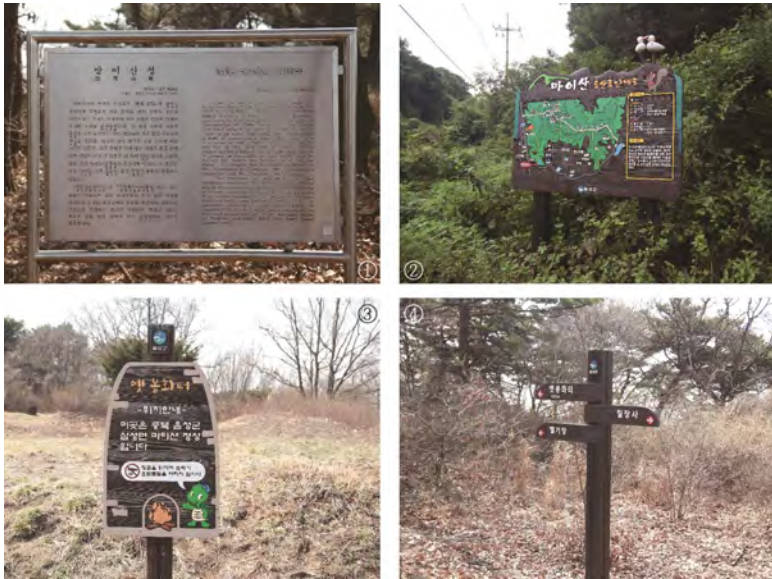
<사진 3> 안내판 현황(필자 촬영)

탐방객이 집중되는 봉화대와 약수터 일대에는 다양한 안내판들이 혼재하고 있어 탐방객들에게 잘못된 정보를 제공하고 있다³⁾. 또한, 음성 망이산성으로 진입하기 위한 주요 등산로인 양대리 방향 등산로에는 대형 안내판에 등산로가 4곳으로 표기되어 있지만 실제로 양덕리와 용대리 방향을 제외한 등산로는 확인되고 있지 않아 탐방객들에게 혼란을 초래하고 있다. 한편, 문화재 관련 안내판의 경우, 음성 망이산성을 전체적으로 안내해주거나 설명해주는 종합안내판과 성벽과 문지, 치성, 건물지, 집수지, 봉화대 등 개별유구를 해설하는 안내판이 부족한 상황이다. 특히, 집수지는 정비가 이루어졌음에도 유구안내판이 설치되지 않은 상태이다(<사진 3>).

- ① 산성 안내판 ② 등산로 안내도 ③ 길찾기안내판 ④ 봉화터 표지

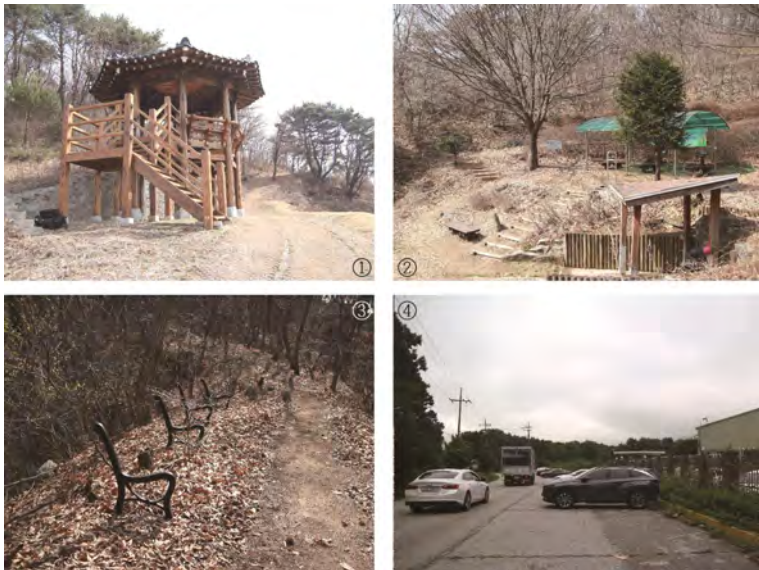
<사진 4> 편의시설 현황(필자 촬영)

음성 망이산성에는 휴게의자(벤치)와 정자, 약수터, 운동시설 등의 편의시설이 설치되어 있다. 비교적 최근에 성치된 정자와 운동시설 등의 일부 편의시설은 상태가 양호하다. 특히 정자는 서남치성 일대에 설치되어 있어 휴식공간을 제공하고 있을 뿐만 아니라 주변 경치를 감상하는 전망대의 역할도 하고 있다. 반면, 성 내·외에 설치된 휴게의자와 등산로 중간부분에 설치된 전망대는 노후화로 인해 훼손된 상태로 방치되고 있다. 한편, 등산로 입구와 성내에 화장실이 없어 탐방객들에게 불편을 초래하고 있고, 주차장이 마련되어 있지 않아 현재 등산로 입구 맞은편의 신한정밀공업 앞 도로 주변의 공터를 이용하고 있어 안전사고에 취약한 상황이다(<사진 4>).

- ① 정자 ② 약수터 일대 ③ 휴게의자(훼손) ④ 등산로 입구 공터 주차

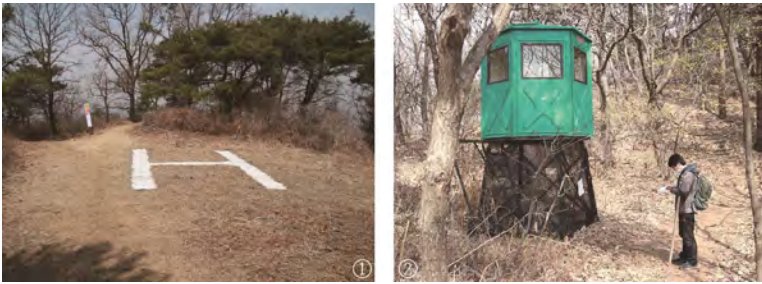
<사진 5> 소방·방재시설 현황(필자촬영)

현재 망이산성 내 소방·방재시설로는 화재 및 응급 상황시 이용할 수 있는 헬기장 1개소와 산불감시초소(산불감시탑) 1개소가 있다(<사진 5>). 헬기장은 안성시 방향 등산로에서 망이산성으로 진입하는 초입에 있으며, 산불감시초소는 외성 남성벽에서 봉화대로 이어지는 등산로 사이에 위치하고 있다. 산불감시초소의 경우, 산성 전체를 조망하기 어려운 위치에 설치되어 산불감시기능이 떨어지고 즉각적인 대처가 쉽지 않다. 또한 화재 발생시 탐방객이 즉각 대처할 수 있는 소화기와 모래, 삽 등의 소방장비는 전무한 실정이다.

① 헬기장 ② 산불감시초소
