옥천 서산성의 현황과 정밀지표조사 성과

서문영*

【국문초록】

옥천 서산성은 ‘관산성 전투(554)’와 연관되는 ‘관산성’의 비정지로 유력하게 추정되고 있으며, 옥천 분지의 관문으로서 고대 옥천 지역 핵심 방어 산성으로 평가되는 매우 중요한 유적에 해당한다.

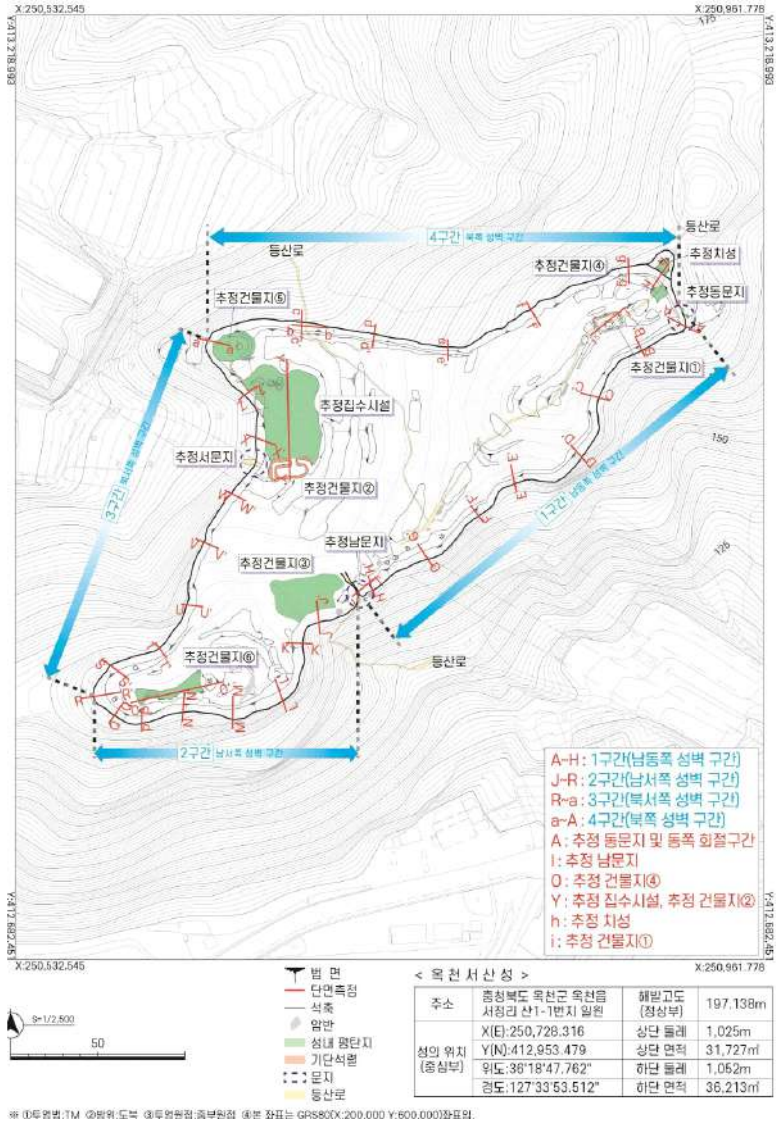
[그림 12] 옥천 서산성 전체 현황도

옥천 서산성은 남동-북서 방향으로 내려오는 능선의 사면과 서쪽으로 갈수록 낮아지는 계곡부를 둘러싸고 축조되었다. 평면형태는 북서쪽이 돌출된 ‘凸’자 형태로 紗帽峰形의 산성이다. 잔존하는 성벽의 상단 끝부분을 따라 측정한 산성의 둘레는 약 1,025m이고 성내 면적은 31,727㎡이다.

성벽은 지표상에서 육안으로 확인되는 형태와 잔존상태를 기준으로 남동쪽 성벽 구간(1구간), 남서쪽 성벽 구간(2구간), 북서쪽 성벽 구간(3구간), 북쪽 성벽 구간(4구간)으로 구분하였다. 현재 외성벽은 대부

성내시설은 추정 문지, 추정 치성, 추정 건물지, 추정 집수시설 등이 확인되었다.

문지는 모두 3곳으로 추정하였다. 동쪽 회절부에 위치한 추정 동문지는 문정리 방향으로 연결되는 계곡부 방향으로 조성되어 있다. 추정 서문지는 서산성에서 가장 해발고도가 낮고 완만한 경사면에 조성되었으며, 작은성밑골로 연결된다. 추정 남문지는 성벽이 ‘凹’ 자형으로 뚜렷하게 단절되어 있다. 추정 남문지는 삼양리로 방향의 계곡부와 연결되는데, 이 계곡부를 따라 등산로가 조성되어 있다. 추정 남문지는 삼양리에서 이곳으로 진입하기 위해서는 추정 남문지에서 남서쪽으로 진행하다가 남쪽으로 회절하는 성벽의 아래쪽을 반드시 지나야만 하기때문에 적을 방어하기에 효율적인 위치에 입지하고 있다.

문지 외에도 성내에서 크고 작은 평탄지가 확인되었는데, 평탄지의 주변에서 수습되는 유물과 지형을 고려하여 건물지 6곳, 치성 1곳, 집수시설 1곳을 추정하였다. 특히 추정집수시설은 성내의 평탄지 중 가장 넓은 면적을 차지하고 있는데, 서산성이 조선시대까지 군창으로 사용되었다는 기록 등을 고려해 볼 때, 수혈주거지, 창고, 등의 시설이 입지할 가능성이 있다.

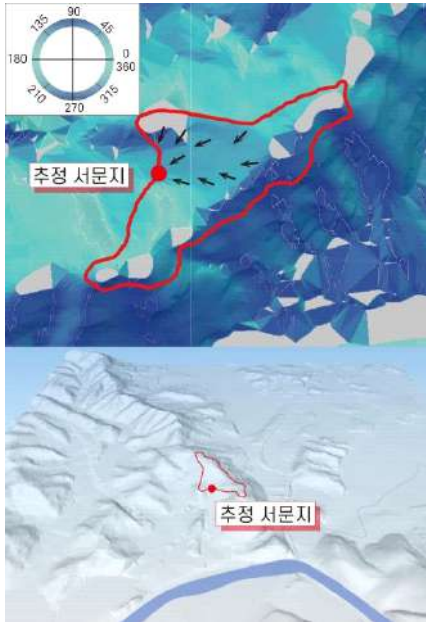
[그림 19] 옥천 서산성 추정서문지
경사방향분석도

추정 서문지 주변의 경사 방향분석도를 보면 이 일대의 경사방향이 추정 서문지와 그 주변을 통해 소옥천 방향으로 향하는 것을 확인할 수 있다. 이러한 분석 결과는 기존의 보고와 더불어 이번 조사를 통해 추정 서문지가 수구의 역할을 겸하였거나 주변으로 수구가 있었음을 짐작케한다.

그 주변은 경사방향 분석도에서 나타나는 경사의 방향을 고려하면 오랜 기간에 걸쳐 유수의 영향을 받으며 침식되었을 것으로 추정할 수 있다. 잔존하는 함몰부의 너비는 성벽을 기준으로 약 2.5m 정도로 확인되었다.

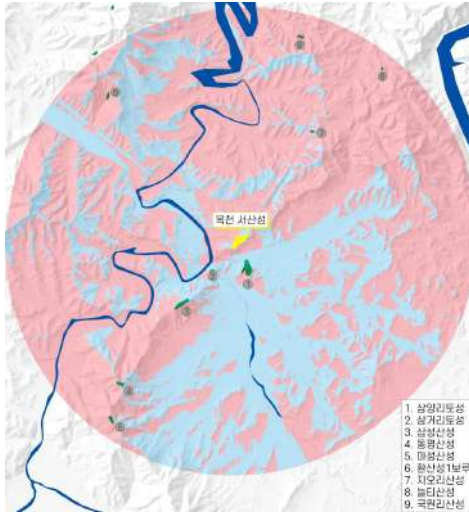
[그림 20] 옥천 서산성 가시권 분석도

추정 건물지④~⑥를 중심으로 세부적으로 살펴보면 먼저 추정 건물지④는 죽향리 방향을 조망하기에 적합한 곳에 위치한다. 추정 건물지④의 입지는 죽향리 방향 외에도 북동쪽 능선 정상부로 이어지는 작은 골짜기와 큰밀골로 이어지는 골짜기의 조망에도 적합한 것으로 확인되었다. 한편 추정 건물지④에서는 서산성의 남동쪽으로 국수봉에서 내려오는 남동향의 사면을 따라 보은지역으로 연결되는 교통로가 조망되어 주목된다. 현재 이 골짜기는 성왕로-37번 국도로 이어지는 교통로가 개설되어 있는데, 이 교통로가 고대에도 사용되었을지에 대해서는 확신할 수 없다. 그러나 이 교통로는 곧장 금강으로 연결되

추정 건물지⑤는 큰성밀골로 이어지는 골짜기와 작은성밀골로 이어지는 골짜기를 동시에 조망할 수 있는 곳에 위치하고 있다. 추정 건물지⑤에서는 성내의 다른 추정 건물지 등을 비롯한 성내가 함께 조망된다. 추정 건물지⑤는 특히 북서쪽의 소옥천 주변과 대전 방향으로 길게 뻗어 있는 충적지를 조망하기에 적합한 것으로
