## 청주 계산리 오층석탑에 관한 연구\*

전민숙\*\*

고려시대 석탑은 오층이상의 다층석탑을 중심으로 건립되며, 백제시대와 통일신라시대 석탑을 계승하고 변형하여 새로운 유형이 다양하게 창출되었다. 청주 계산리 오층석탑은 단층기단에 오층석탑으로 고려식 단층기단 유형에 속한다. 최근 발굴조사를 통해서 현재의 위치가 아닌 8m정도 떨어진 곳이 원래의 석탑 위치였다는 결과가 나왔다. 이러한 석탑의 이동은 기단부와 탑신부 부재의 파손을 통해서 도괴된 후 재건 시에 이동했을 가능성이 높다고 할 수 있다.

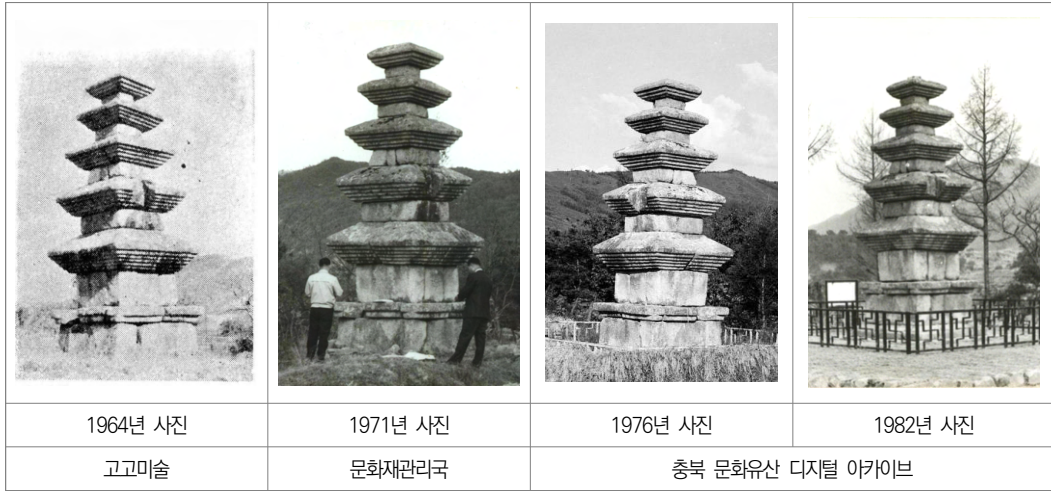
[사진 5] 청주 계산리 오층석탑 사진

일제강점기 자료는 기록과 함께 유리건판 사진이 남아있어 석탑 연구에 많은 도움을 주고 있다. 하지만 청주 계산리 오층석탑은 유리건판 사진이 남아있지 않아서 지금의 모습이 언제 보수가 되었는지 가늠하기 어려운 실정이다. 남아있는 사진 가운데 가장 오래된 사진은 1964년 조사에서 찾아볼 수 있다[사진 5]. 기단부가 풀에 가려 잘 안보이지만 2층 옥개석의 파손된 모습이 지금의 모습과 다르지 않다. 1971년 사진은 문화재관리국(현 문화유산청)에서 1971년 10월 28일부터 12월 13일까지 해체 복원한 자료에 있는 사진이다.<sup>14)</sup> 이후의 사진들은 지대석이 가려져 확인되지 않을 뿐 같은 모습을 하고 있는 것을 알 수 있다.

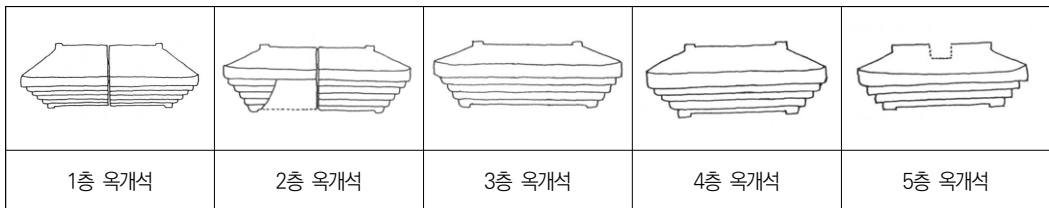
[그림 2] 옥개석 세부도

청주 계산리 오층석탑 옥개석 1,2층은 2매로 부재가 구성되어있고 나머지 층은 단일석이 다. 옥개석의 옥개받침은 전각부까지 층급이 형성되어있어 마름모의 형태로 만들어졌다. 이러한 형태는 고려 중·후기의 석탑에서 나타나는 현상이라고 할 수 있다. 청원 계산리 오층석탑 탑신부의 가장 큰 특징으로는 옥개석의 상·하면에 홈을 파 놓은 점을 들 수 있다[그림 2]. 기단부와 마찬가지로 전층 옥개석 또한 이격을 방지하기 위해서 홈을 파서 끼우는 방식으로 석탑을 건립하였으며, 이 또한 기단과 마찬가지로 홈파기식 결구법을 사용하였다.

일반적으로 석탑의 탑신부는 造積式, 즉 쌓아 올리는 형태로 건립된다. 석탑에 있어서 홈은 離隔 방지를 위한 하나의 장치라고 할 수 있는데 이러한 건립기법은 고려시대 오층이상의 다층탑에 다양하게 나타난다. 또한 일반적으로 옥개석은 상·하면을 모두 파지 않고 한쪽 면만 파서 탑신석을 끼워넣는 방법으로 건립된다. 하지만 청주 계산리 오층석탑은 전층의 옥

개석 모두 상·하면에 판 홈은 전체적으로 부재가 둔중하게 제작되어 석탑 건립에 있어서 세심한 장치 가운데 하나라고 할 수 있다.

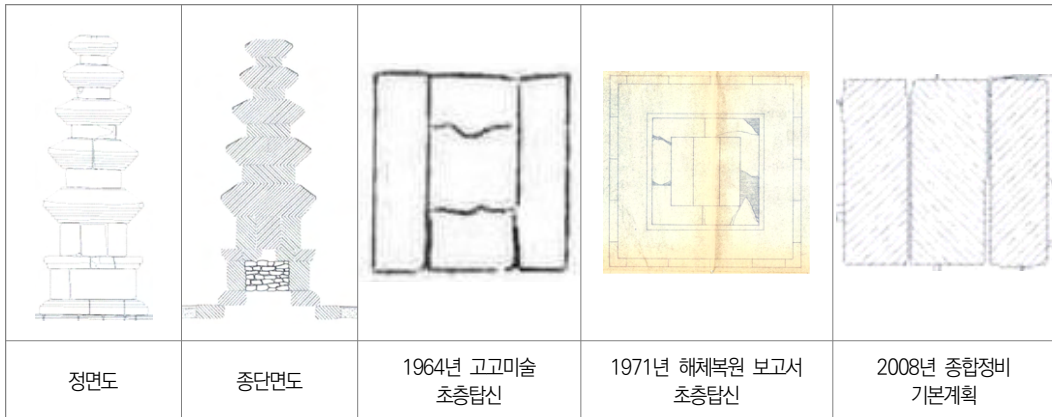
[그림 3] 석탑 정면도 및 초층탑신 평면도

초층탑신은 1964년 조사에 따르면 4개의 석편으로 조성되었으며, 장대한 석편 2개를 동·서에 놓고 그 사이에 좀 작은 석편 2개를 남·북으로 놓았으며 높이가 높다고 기록에 남아있다[그림 3].<sup>16)</sup> 이 기록에 따르면 초층탑신은 ‘H’ 자 결구법을 사용하였고 부재는 4개라고 적고 있다. 하지만 1971년 해체복원을 한 후의 도면을 살펴보면 1964년 조사와는 달리 석재가 3개가 나란히 놓여있는 것을 알 수 있다.<sup>17)</sup> 이 부재 또한 원형을 유지하고 있는지는 알 수가 없지만 기존의 조사와는 달리 초층탑신의 부재가 3개라는 것을 나타내고 있다. 2008년 종합정비 기본계획을 통해서 석탑의 실측조사가 실시되었는데 초층탑신의 도면에는 3개의 부재가 나란히 놓여있는 것을 알 수 있다. 종단면도에도 초층탑신은 빈공간이 없으며, 사리공 또한 따로 마련되어있지 않다는 것을 알 수 있다.<sup>18)</sup>

청주 계산리 오층석탑의 초층탑신은 3개의 부재를 나란히 갑석 위에 올려놓고 결구없이 건립하였다. 부재의 두께를 살펴보면 가운데는 49cm, 양쪽은 약 40cm 이고, 너비는 127cm, 높이는 67cm로 가운데 부재의 두께가 약 10cm 정도 더 두껍게 제작되었다.

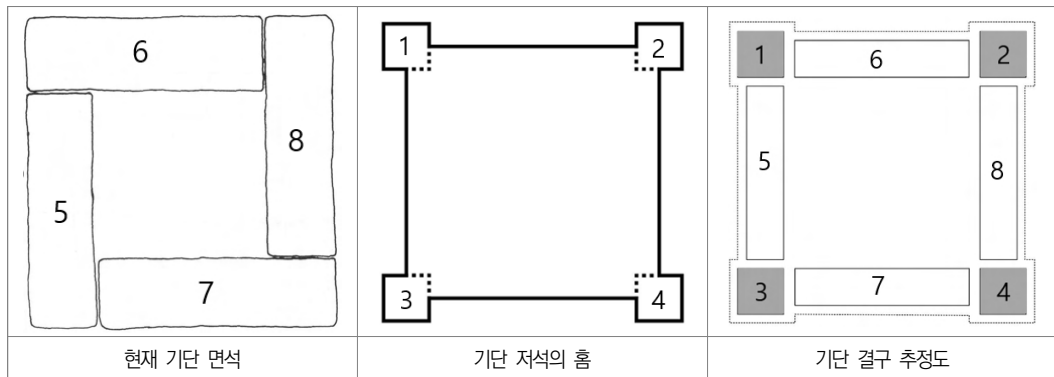
[그림 7] 기단 면석의 결구법 추정도 1

현재의 기단면석 부재는 4개가 동일한 크기로 제작되었다[그림 7]. 기단저석 상면의 너비가 166cm이고 기단면석의 너비는 130cm이다. 1~4번의 기단 저석의 네모서리 홈 크기는 18cm이므로 한변의 길이가 166cm이면 딱 맞다고 할 수 있다. 따라서 너비 18cm, 높이 64cm의 우주 부재 4개가 있었다면 지금의 5~8번 부재와 함께 백제식 결구법인 우주와 면석이 별석으로 건립됐을 가능성을 제시해 볼 수 있다.

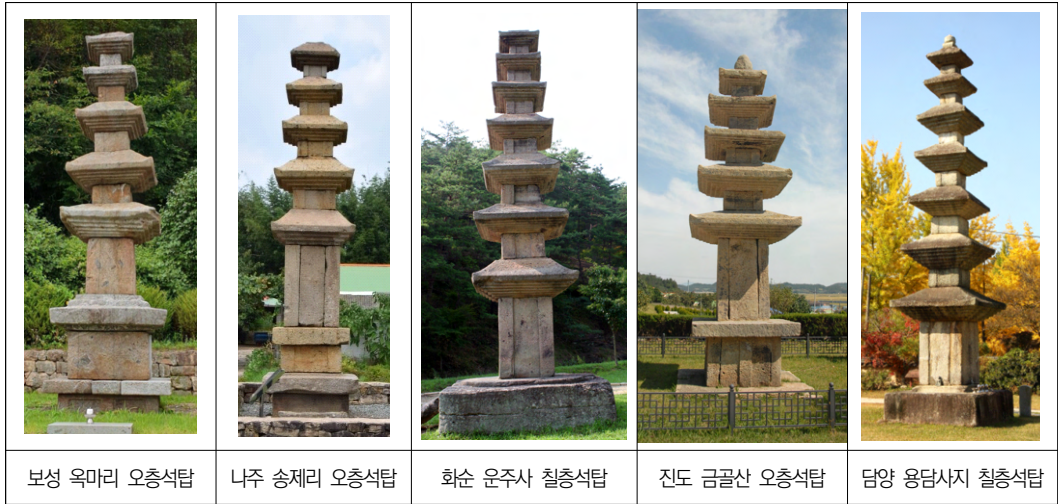
[사진 8] 초층탑신이 너비보다 높이가 높은 백제계 석탑의 예

청주 계산리 오층석탑의 옥개석은 전각부분의 반전이 거의 없이 아래쪽으로 처져있으며, 옥개받침은 추녀 끝까지 층급을 이루고 있어 둔중해 보인다. 옥개받침은 일반적으로 물끓기 홈 부분의 공간이 남아있는데 시기가 내려갈수록 하면의 공간이 옥개받침으로 채워진다. 이러한 모습은 전탑의 옥개석과 비슷하다고 할 수 있다. 옥개석의 처짐과 옥개받침의 구성은 백제식석탑 가운데 초층탑신이 너비보다 높이가 월등히 높은 석탑들과 양식을 같이 한다고 할 수 있다. 보성 옥마리 오층석탑, 나주 송제리 오층석탑, 화순 운주사 칠층석탑, 진도 금골산 오층석탑, 담양 용담사지 칠층석탑들이 청주 계산리 오층석탑과 옥개석의 구성이 거의 같다[사진 8]. 이 석탑군의 편년을 살펴보면 학자들마다 약간의 차이는 있지만 12~13세기가 대부분이다.
