# 한국 고대 산성의 보존·정비 및 활용 현황과 개선 과제\*

김봉근\*\*

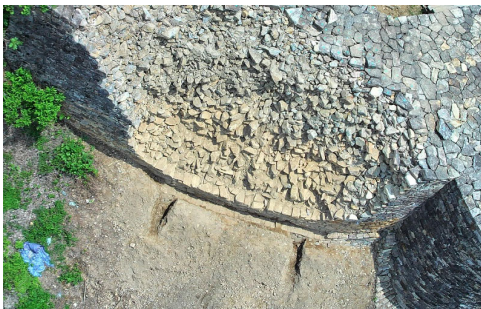
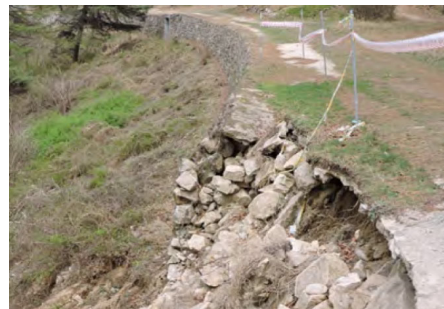
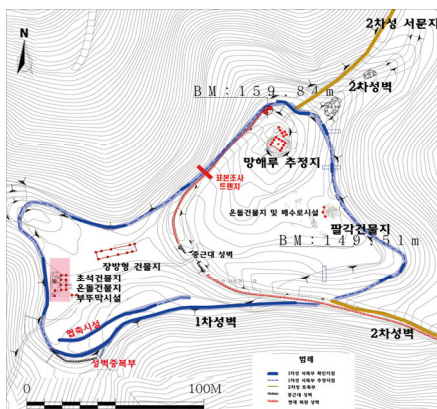
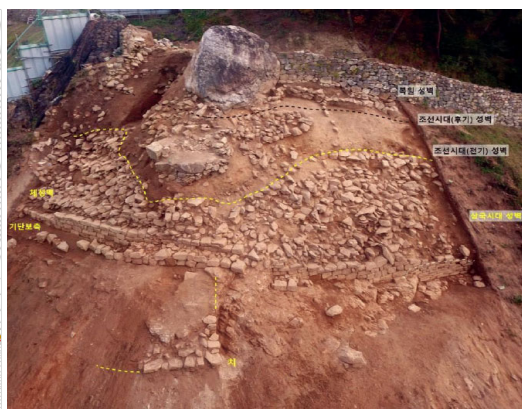
1. Boeun Samnyeonsanseong Fortress

[fig 6] 정비 성벽 붕괴 모습과 잘못된 정비 사례(1. 필자 촬영, 2·4. 윤성호, 2021, 3. 한양대학교박물관, 2021) Collapsed Section of a Maintained Fortress Wall and Examples of Improper Maintenance

그러나 실제 현장에서 이러한 원칙이 충실히 지켜졌다고 보기는 어렵다. 무엇보다도 가장 큰 문제는 고고학 조사와 충분한 고증이 선행되지 않은 상태에서 성벽과 문

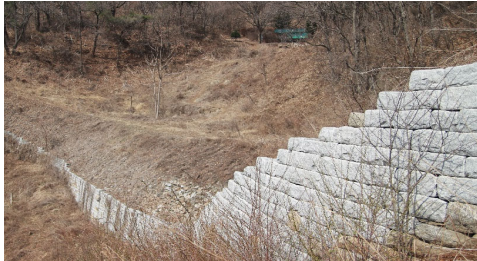
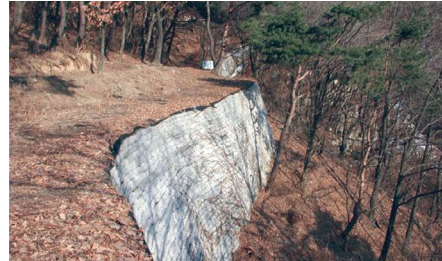
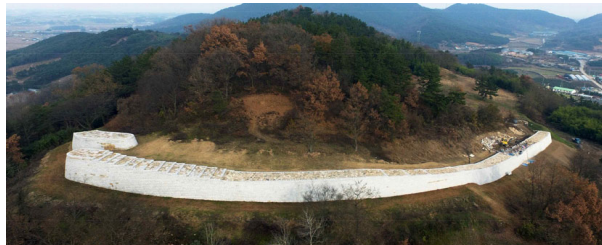
1. Eumseong Mangisanseong Fortress

[fig 7] 성벽 정비에 사용된 석재(1. 필자 촬영, 2. 유재춘, 2020, 3. 정읍시, 2016) Stone Materials Used in Fortress Wall Maintenance

이와 관련하여 지속적으로 지적되어 온 또 하나의 문제는 정비 과정에서 사용되는 석재이다. 「성곽의 보존과 관리에 관한 일반지침」은 가능한 한 기존 성돌을 활용할 것을 원칙으로 삼고 있으나, 실제 현장에서는 새로운 석재가 대량으로 사용되는 경우가 많다. 이러한 문제는 보은 삼년산성, 음성 망이산성, 문경 고모산성, 정읍 고사부리성, 충주 장미산성, 춘천 봉의산성 등 여러 산성에서 공통적으로 확인된다(fig 7).

원래 고대 산성의 성돌은 주변 지역에서 채석한 석재를 가공하여 사용한 것이므로 색조와 재질, 가공 흔적이 해당 지역의 지질 환경과 밀접하게 관련되어 있다. 그러나 현대 정비에서는 경제성과 편의성으로 밝은색의 규격화된 화강암을 대량으로 구입하여 사용하는 경우가 많고, 이로 인해 정비된 구간은 기존 성벽과 명백한 차이를 드러내게 된다. 이처럼 현대적 재료와 방식에 의한 정비는 성벽의 역사적 분위기와 장소성을 손상시키며, 결과적으로 산성이 지닌 문화유산적 가치를 약화시키는 요인이 된다.
