# 管山城 關聯遺蹟의 現狀과 保存方向

車勇杰\* · 趙順欽\*\*

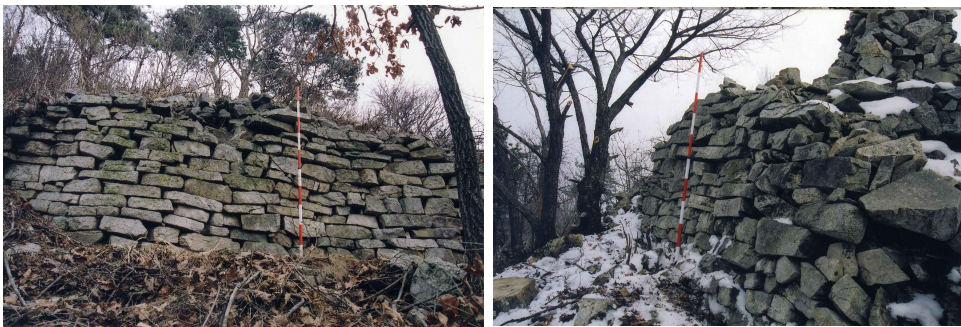
그림 1 마성산성 잔존성벽 모습

회절부에 1개의 돌탑이 등산객에 의해 쌓여져 있다. 석축은 곳곳에 노출된 석영반암(石英斑岩)의 암반 노두 위에 바로 석축을 마련하였는데, 지금은 거의 무너져 내렸으며, 북쪽 회절부와 남동쪽의 석축 일부가 남아 있다.

지금 남아 있는 석축 성벽의 높이는 1~2.5m 정도로 정확한 성벽의 높이는 알 수 없으나, 주변에 무너져 내린 석재와 지형으로 보아 5~6m의 높이가 되었었다고 추정된다.

성벽은 암반에서 채석한 돌을 약간 치석(治石)하여 수평 눈 줄을 맞추어가며 쌓아 올렸으며, 북동쪽과 북서쪽의 성벽은 내외겹축(內外夾築)으로, 남동쪽의 성벽은 내탁(內托)으로 석축하였으며, 특히 남동쪽 성벽은 그대로 드러나 있는 암반 노두의 중간부에 석축하므로써 성벽의 높이가 자연적으로 높아지고 있다.

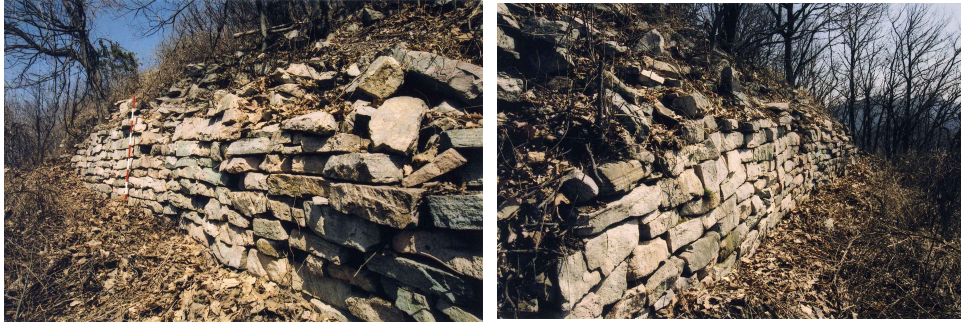
그림 2 동평산성 잔존성벽 모습

산성은 해발 405.2m 봉우리의 9부 능선을 에워싼 산봉형(蒜峯形)의 석축 산성이다. 성의 전체적인 형태는 남북으로 긴 장타원형이며, 전체 둘레는 성의 외곽을 따라 약 247m로서 동쪽의 일부 급경사 지역을 제외하면 전체적으로 성벽이 잘 남아 있다. 성벽의 내측으로는 약 5m의 폭으로 성내를 한바퀴 돌 수 있는 내환도(內還道)가 있으며, 남쪽 성벽 내측으로 비교적 넓은 평탄지가 있어 이곳에 민묘 1기가 자리하고 있다.

현재 잔존하고 있는 성벽의 높이는 약 1.5~2m이며, 무너져 내려 드러난 속 채움 돌로 보아 성벽의 높이는 약 4~5m에 이르렀던 것으로 보인다.

성벽의 기단부는 별도의 보축(補築) 없이 암반을 약간 편평하게 다듬은 다음 바로 성벽을 쌓아 올렸으며, 성돌은 주변의 기반암(석영반암과 반상흑운모화강암)을 그대로 떼어내 장방형으로 치석하여 수평 눈줄 맞추기 하여 쌓아 올렸다. 일부의 성벽 구간은 기단부로부터 약간씩 들여쌓기 하여 쌓아올리다가 수직에 가깝게 쌓아 올린 부분도 있다.

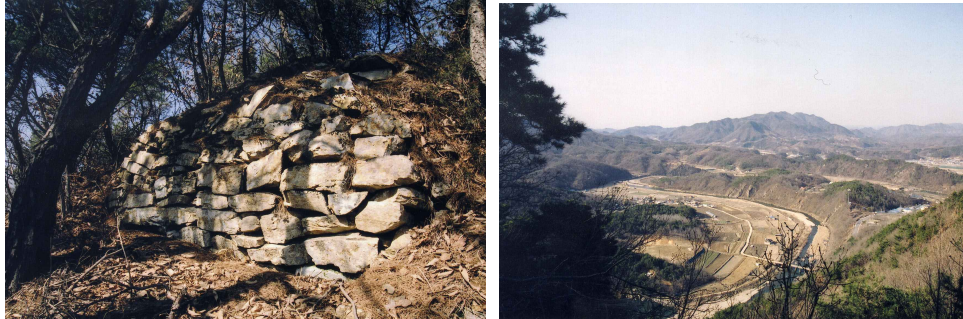
[사진 3] 용봉산성 잔존성벽 및 용봉산성에서 바라본 구진베루 모습

용봉산성은 사방으로 급경사를 이루는 용봉의 정상부를 둘러싼 마안봉형(馬鞍峯形)의 석축산성이며, 전체적인 평면형태는 동서로 긴 장타원형으로 누에고치의 형태이다. 성의 전체 둘레는 약 250m이며, 성벽은 내타으로 쌓아올려 대부분 무너진 상태로 남서쪽 사면의 암반 위 석축이 일부 남아 있을 뿐이다.

잔존한 성벽의 높이는 약 1.5m가 남아 있으며, 성돌은 석영반암의 기반암에서 떼어낸 장방형의 석재를 외면만 살짝 치석하여, 수평 눈 줄 맞추기 하여 쌓아 올렸으나, 성벽은 동평산성처럼 정교하지 못하다. 서쪽 봉우리의 끝자락에 등산객에 의해 쌓여진 듯한 돌담이 1기가 있으며, 이곳과 정상부에서는 북쪽으로 서화천의 곡류인 월전리 구진베루가 바로 아래에 훤히 내려다보인다.

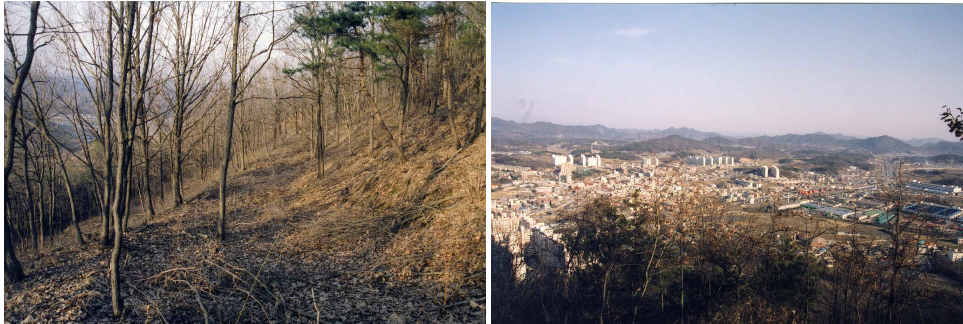
[사진 4] 삼성산성 성벽 및 산성에서 옥천읍내 모습

삼성산성은 하나의 산봉우리를 감싸고 있는 산봉형(蒜峯形) 산성으로 석축의 둘레는 약 500m로 남서—북동 방향으로 긴 타원형을 이루고 있다. 현재 석축은 대부분 붕괴되었다.

성의 북쪽으로 남북 15m, 동서 6m의 평평한 건물터가 있으며, 그 남쪽으로 우물터가 있어 옛 기록의 군창과 우물자리로 짐작된다. 서북쪽 성벽은 내외겹축한 것으로 보이나 현재는 모두 무너졌으며, 남쪽 성벽은 약 5m 정도 너비로 내환도가 마련되어 있으며, 외벽은 모두

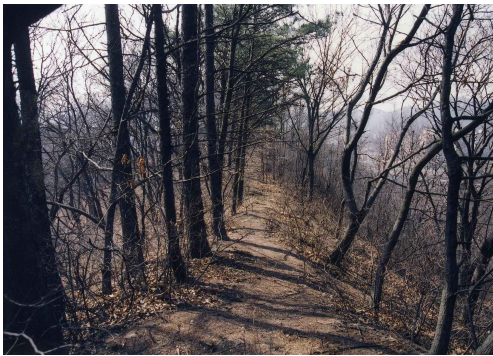
[사진 5] 삼양리토성 성벽 모습

동쪽과 서쪽의 성벽은 완연하게 내외겹축(內外夾築)의 모양을 보이고 있으나, 북쪽은 경부고속도로의 관통으로 인하여 성벽이 완전히 파괴되었으며, 남쪽의 성벽은 계곡부로 성벽의 대부분이 유실되어 마치 삭토한 성벽처럼 보인다. 산성은 남쪽으로 2개의 작은 계곡부를 가지고 있는데 이 작은 계곡 사이의 능선상에 성벽을 구축하여 마치 동서로 연결된 성벽을 이룬 것처럼 보인다. 삼국시대 이후 거의 사용되지 않은 폐성(廢城)으로 보이므로 산성의 각종 시설은 거의 흔적이 남아 있지 않다. 다만 지형으로 보아 현재 산성으로 통행하고 있는 남쪽

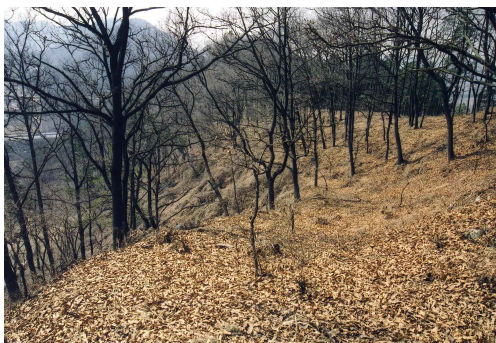
[사진 6] 서산성 성벽 모습

성벽은 모두 지형에 따라 내외겹축 또는 내탁의 방법으로 석축한 듯 하나, 현재는 모두 무너지고 토사에 덮여 있어 북쪽 성벽을 제외하면 모두 토루처럼 보여지고 있다. 계곡부를 지나 북쪽 정상부로 이어지는 성벽은 모두 무너져 내린 상태이나 내외겹축(內外夾築)된 성

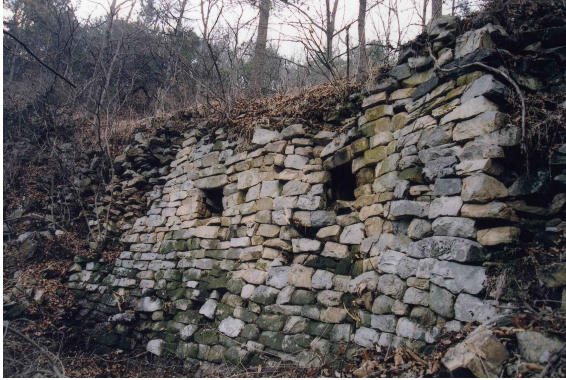
[사진 7] 성치산성 수구 모습

수구의 바닥은 외부로 돌출 된 혀 모양의 판석(舌狀板石)을 볼 수 없으며, 정면 네모꼴(方形)을 이룬 수구 위는 이맛돌을 겹으로 엮은 것이다. 서측의 것은 60cm 규모이며, 동측 것은 45~50cm 규모로 크기에 약간 차이가 있고, 방향이 성벽이 휘어든 것과 달리 약간 벌어진 방향을 향한다. 이 두 개의 수구 가운데 동측의 수구가 보다 붕괴가 심하게 진행 중이다.

래서 위로 단면이 부채꼴의 모습을 보이다가, 위에서 직립(直立)하거나 층단식으로 체감한 벽체이며, 현 표도에서 2~2.5m의 높이에 수구의 바깥 출수구(出水口) 바닥이 있다.

이 수구의 안쪽으로 성내에 움푹하게 물이 모여드는 웅덩이가 있고 민묘가 있는데, 작지만 집수구가 있을 것으로 여겨지며 토사에 묻혀있다고 판단된다.

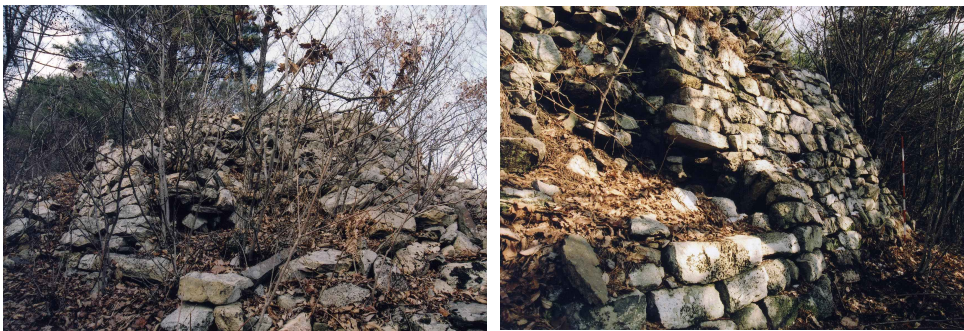
[사진 8] 성치산성 성벽 모습

성벽은 남쪽의 수구 부근의 성벽과 서쪽 성벽의 일부, 그리고 동문지 부근의 석축 부분을 제외하면 거의 다 무너졌다. 서쪽 잔존한 성벽은 60×25×45cm 정도의 자연 할석으로 외면을 약간 치석하여 층을 이루도록 쌓아올려 폭 5m로 내탁하였고, 남쪽 계곡부에는 내외겹축(內外夾築)하여 폭 4m, 높이 6.7m 정도가 완전하게 남아 있다.

문지(門址)는 남쪽 계곡의 동측과 서측에 위치하고 있는데 좌우의 성벽이 엇갈리도록 한 것으로 폭은 약 5m로 문구부(門口部)의 외측 모서리가 곡면(曲面)으로 처리되어 있어서, 백제 후기 석축 산성의 성문형식임을 보여주며, 동측 문터의 경우 웅성(甕城)의 시원적인 형태라 할 수 있는 곡절하는 성벽을 갖춘 귀중한 자료가 된다.

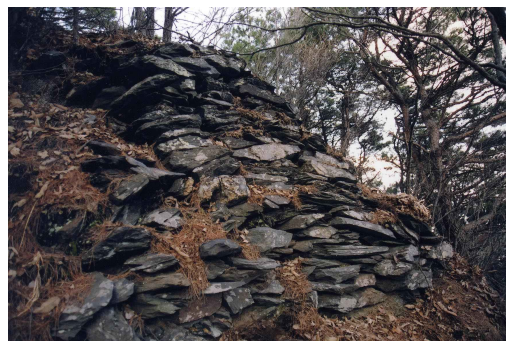
[사진 9] 곤륜산 보루 성벽 모습

산성은 해발 435m의 봉우리 정상부를 둘러싼 산봉형(蒜峯形) 산성이며, 전체적인 평면형태는 남북으로 긴 장타원형이다. 성벽의 둘레는 성벽 위를 기준으로 쯤 것이 약 155m이다.

석축은 정상부를 중심으로 둘러져 있으며, 서쪽 성벽을 제외한 나머지 성벽이 모두 잘 남아 있다. 동쪽의 성벽은 자연적인 급경사의 절벽 위에 석축을 쌓아 올렸는데, 성벽은 기반암에서 떼어낸 자연 할석을 외면만 살짝 치석하여 축성하였다. 잔존 성벽의 높이는 약 2~3m이며, 모서리를 맞추어 쌓아올려 자연적인 성벽의 기울기를 주었다. 성내는 모두 평탄한 대지로 구성되어 있으며, 치성과 같은 시설의 흔적은 찾을 수 없다. 이 성터에 대해서는 『朝鮮寶物古蹟調查資料』 옥천군에서

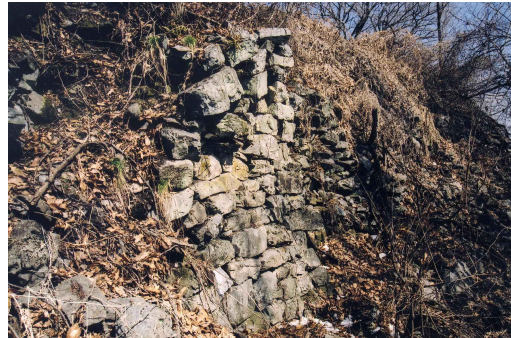
[사진 10] 계현성 성벽 모습

성벽은 대부분 무너졌으나 군데군데 석축한 성벽이 남아 있다. 현재 북쪽 성벽만이 확연하게 내외겹축(內外夾築)의 형상을 보이고 있으며, 나머지 성벽은 토사에 묻혀 있어 내외겹축인지 내탁의 성벽인지 확인 할 수 없다.

성벽은 암반 노두에서 떼어낸 석재를 살짝 치석하여 수평 눈 줄 맞추기 하여 축성하였으며, 석재의 크기가 비교적 크다. 남쪽 성벽의 잔존된 성벽의 높이가 약 4m로 원래 성벽의 높이는 이보다 높아 약 5~6m에 이른 것으로 추정된다.

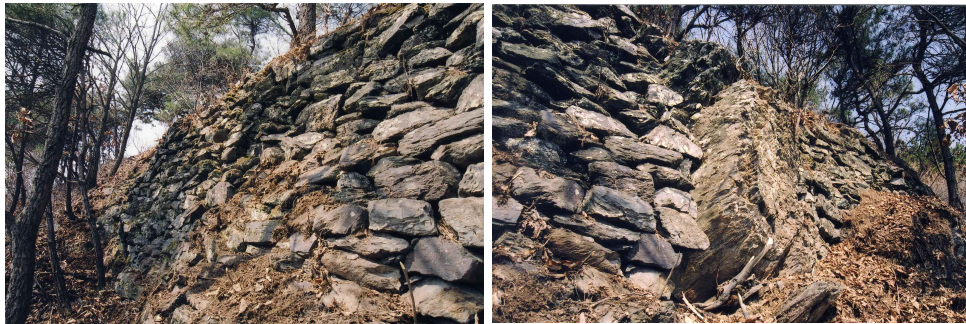
[사진 11] 환산성 제1보루 성벽 모습

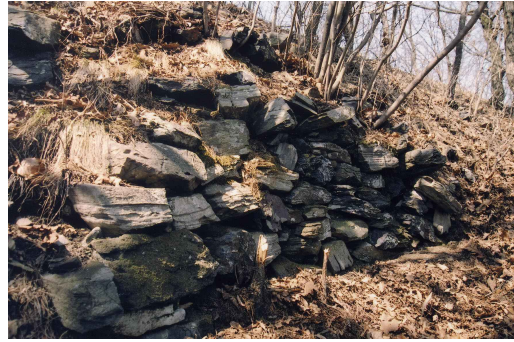
[사진 12] 환산성 제2보루 성벽 모습

산성은 414.5m의 봉우리를 둘러싼 산봉형(蒜峯形) 산성이며, 성벽 아래를 기준하여 잔 둘레는 약 113m이다. 전체적인 평면형태는 남서-동북으로 긴 삼각형 형태이다.

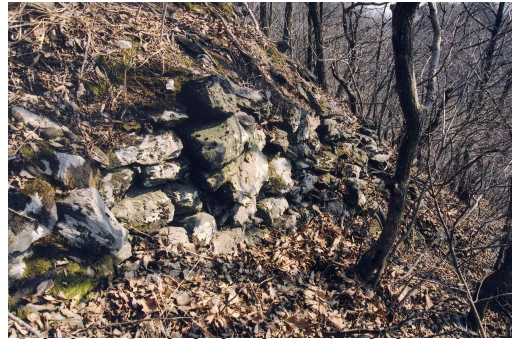
[사진 13] 환산성 제4보루 성벽 모습

556.1m의 산봉우리 정상부를 둘러싸고 있는 산봉형(蒜峯形) 산성으로 전체적인 성의 형태는 남북 방향으로 역삼각형의 형태이다. 성벽 아래 부분을 기준으로 켜 성의 둘레는 약 107m이다.

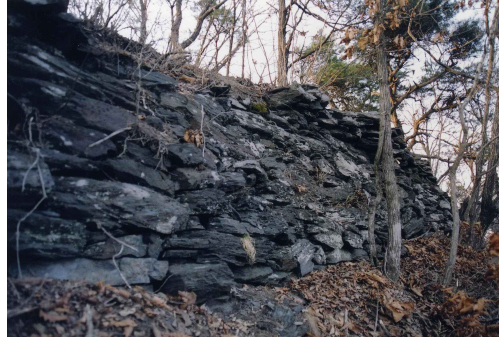
[사진 14] 환산성 제5보루 성벽 모습

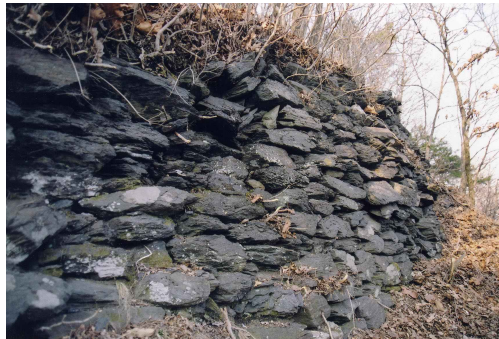
[사진 15] 환산성 제6보루 성벽 모습

사방을 석축한 것으로 특히 남쪽 성벽은 약 2m 높이의 잔존된 성벽이 잘 남아 있다. 성벽은 환산성의 다른 보루성과 마찬가지로 자연암반에서 떼어낸 부정형 내지 장방형의 석재를 외면만 살짝 치석하여 쌓아올렸다.

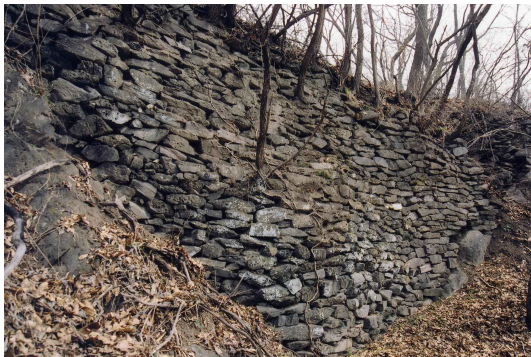
[사진 16] 구건리 산성 성벽 모습

성벽이 잘 남아 있는 남쪽 성벽을 보면 잔존성벽의 높이가 약 5m에 이르며, 중간 중간 암반 노두를 그대로 성벽으로 이용하고 있다. 석재는 기반암에서 떼어낸 석재를 장방형으로 치석하여 수평 눈줄 맞추기 하여 축성하였으며, 중간 중간 쇠기 돌을 이용하였다.

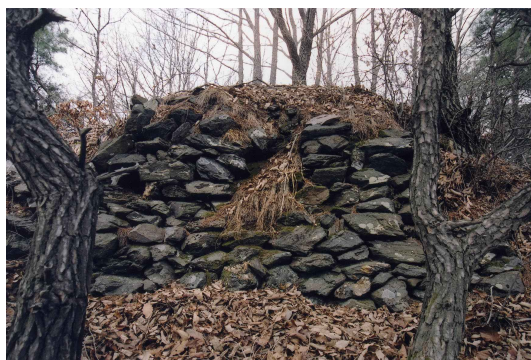
[사진 17] 노고산성 성벽 모습

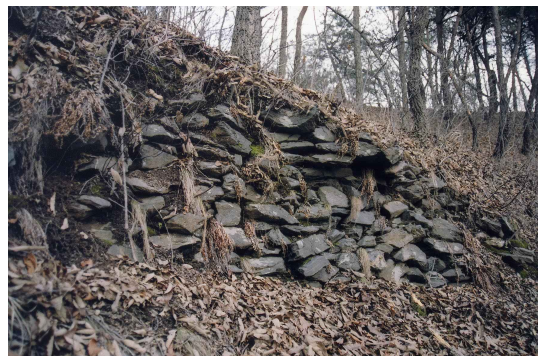
[사진 18] 숲고개산성 성벽 모습

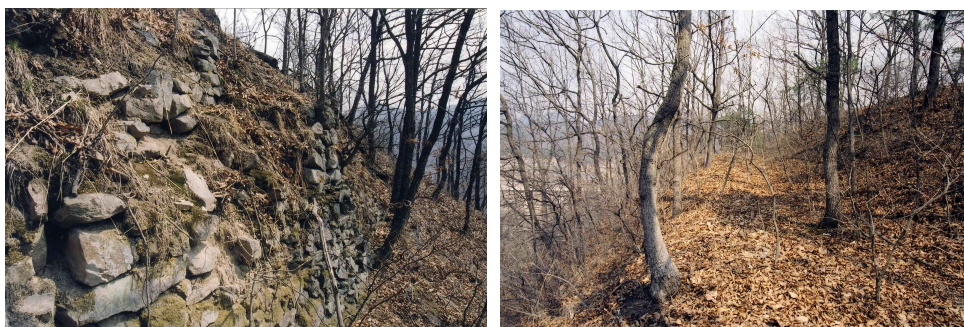
[사진 19] 이원리산성 석축 및 토축 성벽 모습

이원리 산성은 현재 정밀한 지표조사 또는 시굴조사·발굴조사가 이루어지지 않은 상태로 개인의 묘역을 조성하기 위하여 중장비로 임의로 길을 내면서 성벽의 많은 부분이 훼손되어 있으며, 훼손된 단애부에 삼국시대의 토기편 및 기와편이 대량으로 흩어져 있는 상태이다.

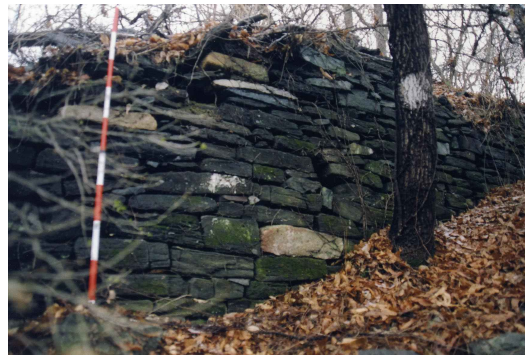
[사진 20] 화학리산성 성벽 모습

북쪽 작은 안부에 문터의 흔적이 있을 가능성이 있으며, 서쪽으로는 문터의 흔적을 찾을 수 없다. 곡성과 치성의 흔적도 찾을 수 없다. 북쪽으로 옛 고을의 치소로 생긴 이름인 현리(縣里) 일대가 바로 보이며, 서쪽으로 37번 국도가 지나간다. 남쪽으로 화학리로 통하는 포장도로가 있는데, 이곳에서 성으로 농로가 있어 통행이 가능하다. 바로 서쪽에 대청뎌, 화인진이 있어서 교통의 요지를 공제하는 곳이며, 현리에 관사가 있기 이전 통일신라 시기, 고려 초기의 치소로 볼 수 있고 일부 기와의 문양에 승석문이 있는 것이 있으며, 단면을 한 번에 자른 격자문, 붉은색 무문, 선조문 등 삼국시대의 유물이 있으나, 삼국시대 신라토기(7세기) 이전의 것은 발견하지 못하였다. 성벽은 비교적 큰 석재를 체감하여 쌓다가 수직에 가깝게 쌓았으며, 수평 눈 줄 맞추기 하여 쌓았으며, 켜기 돌, 모서리 맞춤 등이 관찰된다.

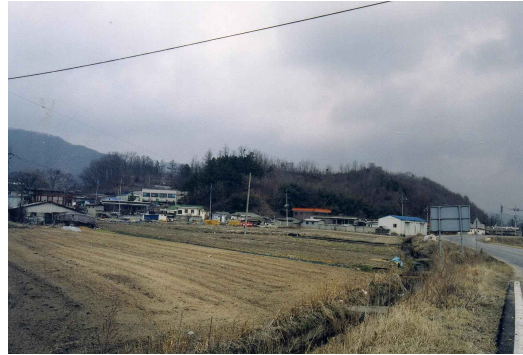
[사진 21] 화학리토성 모습

남쪽 성벽에는 토루(土壘)의 흔적이 완전한데, 폭은 5m로서 성벽 아래에도 2~4단의 토단이 있어 이것이 차단벽의 역할을 하였던 것으로 보인다. 북쪽 성벽은 불확실하지만 산 능선에 편평하게 내탁한 토루가 남아 있어 약 3~5m의 내환도를 이루고 있다.

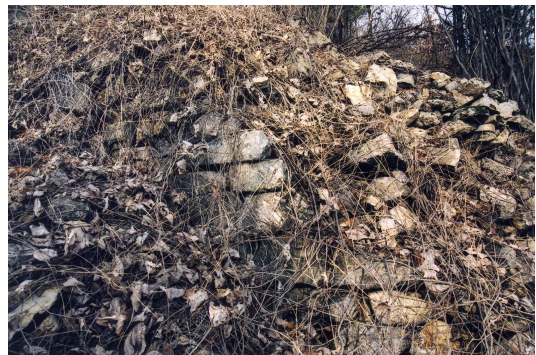
[사진 22] 저점산성 성벽 모습

동쪽과 남쪽의 성벽은 대부분 무너져 내려 그 형적만이 남아 있을 뿐이며, 서쪽성벽은 비교적 성벽의 아랫부분이 잘 남아 있다. 성돌은 주변의 암반에서 채석한 것으로 장방형으로 치석한 후 수평 눈줄 맞추기 하여 축성하였으며, 중간 중간에 켜기돌을 사용하였다.
